INFORME POSTCONSTRUCTIVO
PARQUE EÓLICO "ROCHA II"
TM LOSCOS (TERUEL)

FUERZAS ENERGÉTICAS DEL SUR DE EUROPA
XIV, S.L.

JULIO 2024

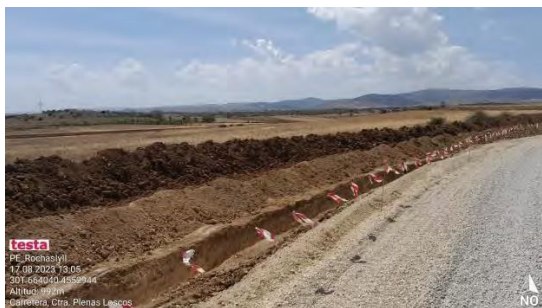
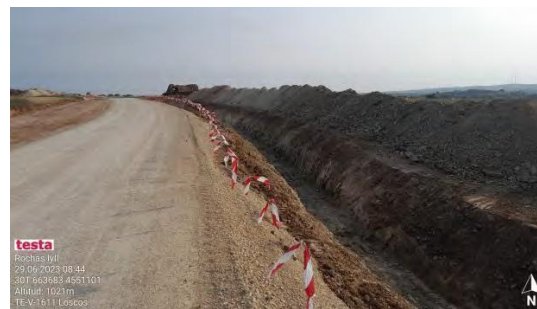
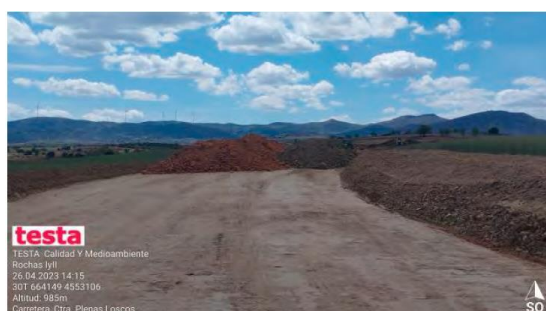
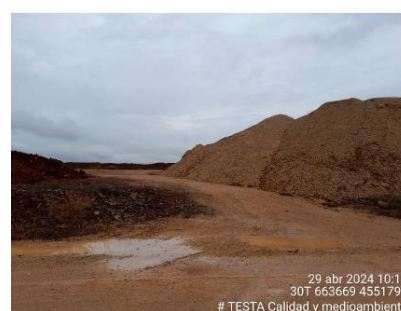
REPORTAJE FOTOGRÁFICO DE ESTA MEDIDA

CONTROL DE LA RETIRADA, ACOPIO Y MANTENIMIENTO DE LA TIERRA VEGETAL
<i>Objetivos</i>
Verificar la correcta ejecución de estas unidades de obra.
<i>Resultado</i>
<ul style="list-style-type: none">La tierra vegetal se ha acopiado en las inmediaciones de las superficies de las cuales se han extraído.Correcto acopio de la tierra vegetal en montones de en torno a 1,0 m de altura, con el fin de evitar la pérdida de las propiedades edáficas durante su conservación. También se ha evitado su mezcla con materiales inertes.Desbroces mínimos.

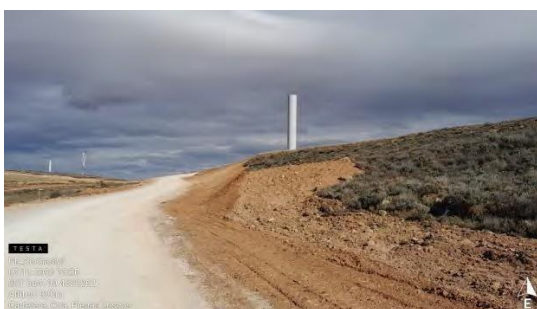
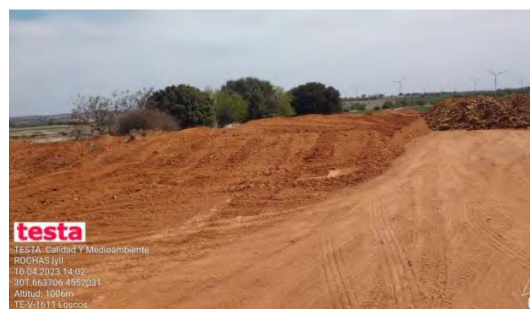
REPORTAJE FOTOGRÁFICO DE ESTA MEDIDA

- Inexistencia de sobrantes en las zonas de acopio de tierra vegetal.

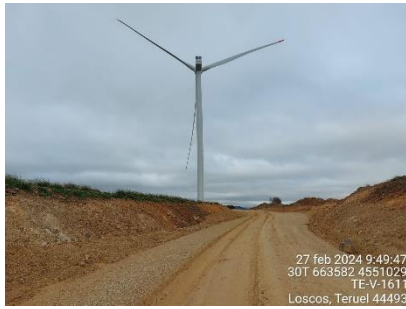
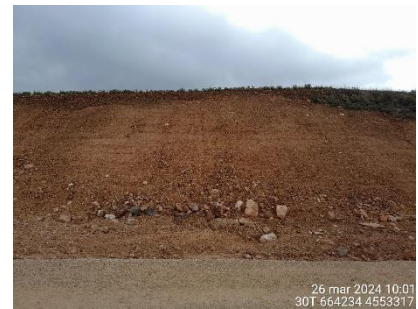
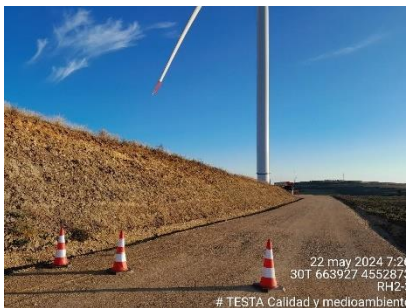
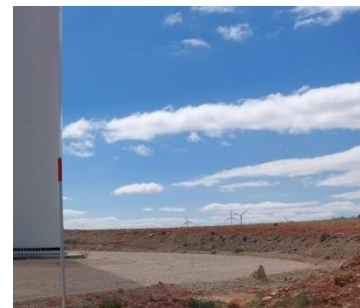
REPORTAJE FOTOGRÁFICO DE ESTA MEDIDA

- Sin fenómenos erosivos. Este ítem se controlará durante la fase de OyM
- Se han suavizado los taludes de viales y plataformas, evitando cortes bruscos.

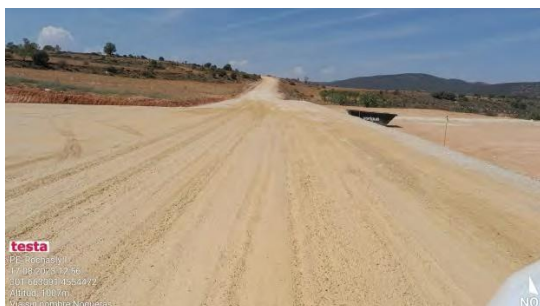
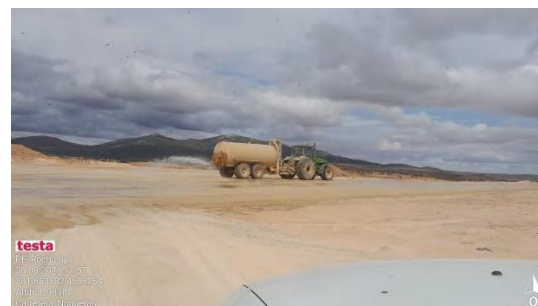
REPORTAJE FOTOGRÁFICO DE ESTA MEDIDA

- La velocidad de circulación de los vehículos se ha limitado a 30 km/h
- Existencia de señalizaciones de limitación de velocidad de 30 km/h y el cumplimiento por parte vehículos y maquinaria de obra.

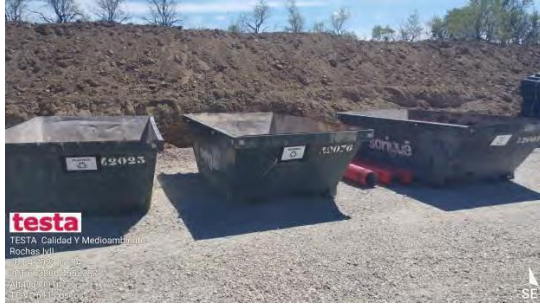
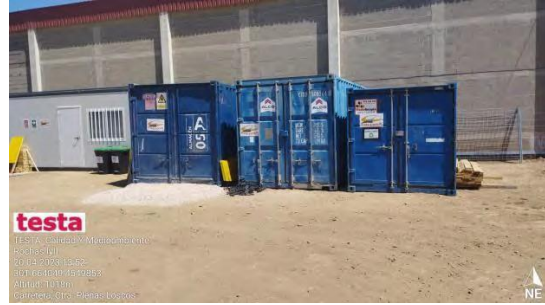
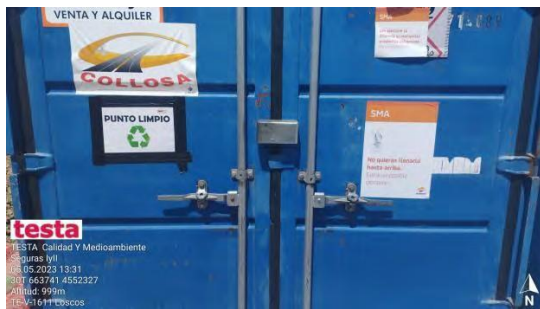
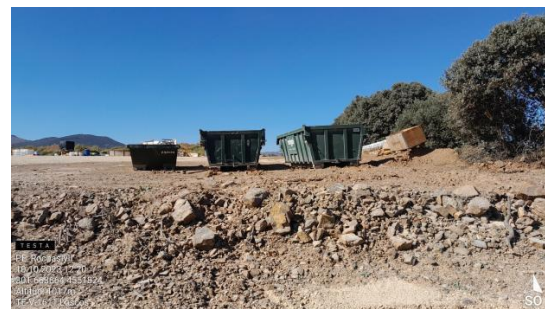
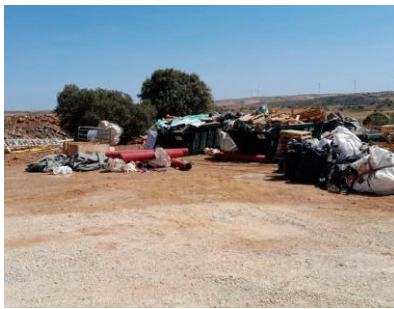
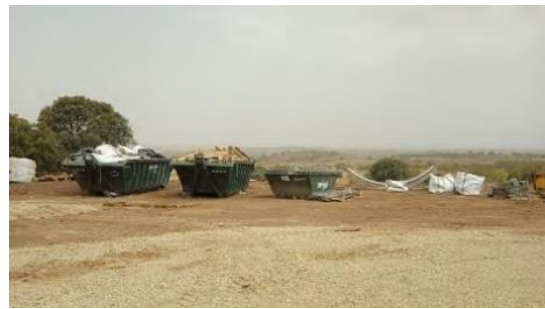
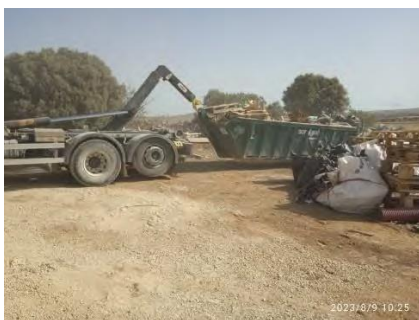
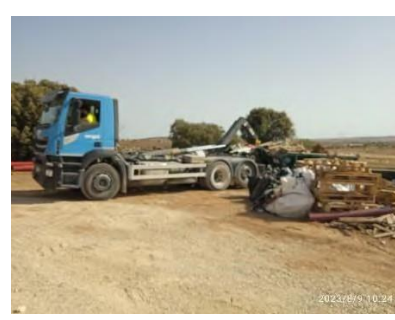
REPORTAJE FOTOGRÁFICO DE ESTA MEDIDA

GESTIÓN DE RESIDUOS
<i>Objetivos</i>
Establecer los cauces correctos para el tratamiento y gestión de los residuos generados en el parque eólico, para de esta forma asegurar, por un lado, el cumplimiento de la legislación vigente y, por otro lado, que el destino final de los residuos es el correcto, sin que se realicen afecciones adicionales.
<i>Resultado</i>
<ul style="list-style-type: none">• Durante el transcurso de las obras se han establecido las directrices para conseguir una gestión adecuada de los residuos generados en obra para garantizar el cumplimiento de la legislación y un tratamiento correcto de los residuos. Los residuos peligrosos se han gestionado a través de un gestor autorizado. Prohibido el cambio de aceites o cualquier reparación de maquinaria que genere residuo en zonas que no han sido habilitadas para ello o en lugares donde el suelo no está protegido.• Se han establecido y señalizado los puntos limpios necesarios para la recogida, acopio y tratamiento de residuos, tanto para No Peligrosos como para Peligrosos.• Correcta recogida y gestión de restos de talas y desbroces.• Se ha producido una no conformidad respecto a la gestión de los residuos, NC 04 por punto limpio sin gestionar, subsanada y cerrada.

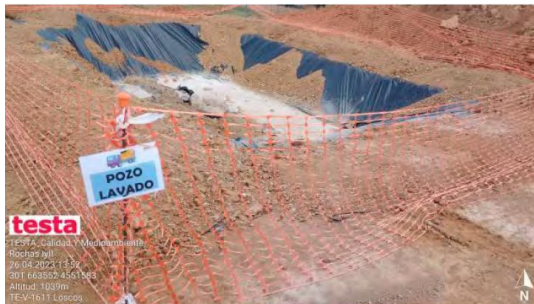
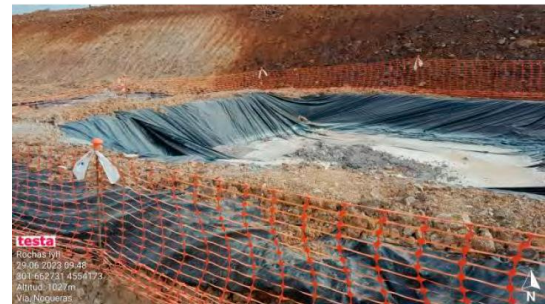
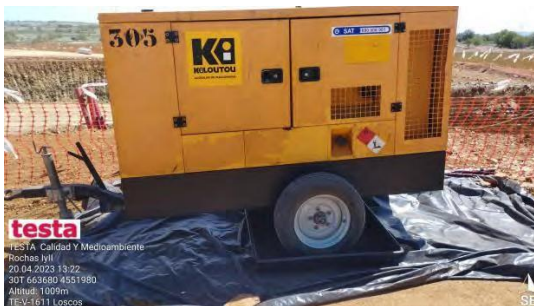
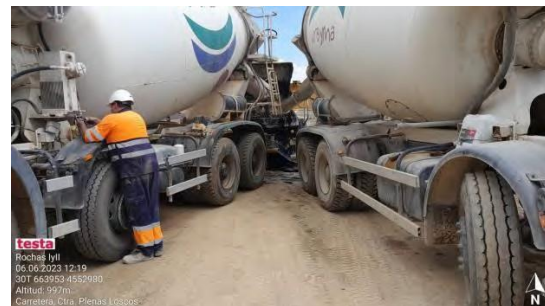
REPORTAJE FOTOGRÁFICO DE ESTA MEDIDA

- Para la limpieza de los residuos de hormigón se realizan pequeñas excavaciones impermeabilizadas, no inferiores al metro y medio de profundidad, donde se procede a la limpieza de las canaletas de las hormigoneras y demás residuos de hormigón. Una vez llenas se procede al picado del hormigón y su gestión como residuo.
- En cuanto al residuo de hormigón, se ha evitado su abandono y acumulación en el suelo, protegido éste lo máximo posible. El hormigón se pica y se gestiona correctamente como residuo de hormigón, procediendo a la restauración del pozo.
- Durante las obras se produce una no conformidad respecto a pozos de lavado del parque eólico, NC 01 contaminación suelo por residuo de hormigón en plataforma RH2-04. Queda subsanada y corregida, se da por cerrada.

CÓDIGO	Descripción	ESTADO
RH-PE-MAB-01 (NC 01 Contaminación suelo por residuo de hormigón)	Se abre no conformidad por suelo plataforma RH2-04 contaminado por residuo de hormigón debido a una protección defectuosa.	Cerrada 19/05/2023

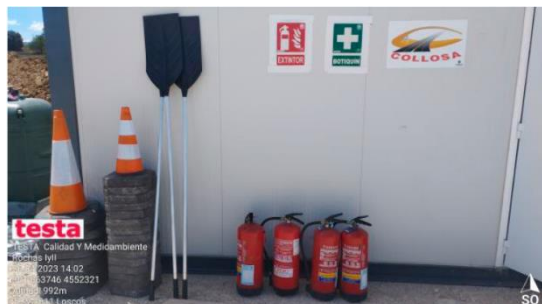
REPORTAJE FOTOGRÁFICO DE ESTA MEDIDA

- Durante el transcurso de las obras se han dispuesto de los elementos antiincendios en obra (extintores en máquinas, batefuegos, ...) y se ha cumplido con la normativa contra los incendios forestales en la Comunidad de Aragón.

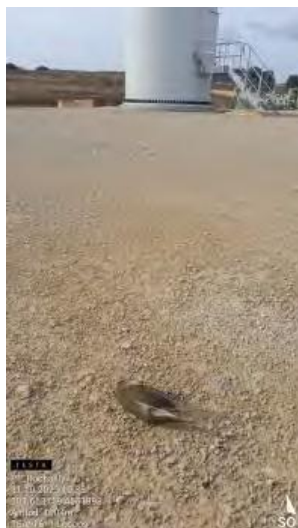
REPORTAJE FOTOGRÁFICO DE ESTA MEDIDA

- Prospección de zonas de nidificación o colonias de especies de avifauna y quirópteros amenazadas en torno a 1 km de las obras.
- Durante el transcurso de las obras no se han localizado zonas de nidificación o colonias de avifauna o quirópteros en el entorno.
- No se han producido episodios de atropellos a ejemplares de fauna y se han seguido en todo momento las medidas preventivas y correctoras adecuadas.
- Cumplimiento limitaciones de velocidad.
- Durante la visita del 31 de octubre de 2023 se registra un siniestro, posible colisión, de curruca capirotada en RH2-01.

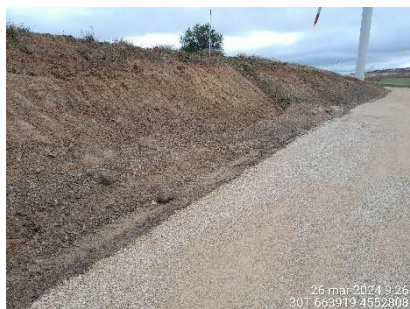
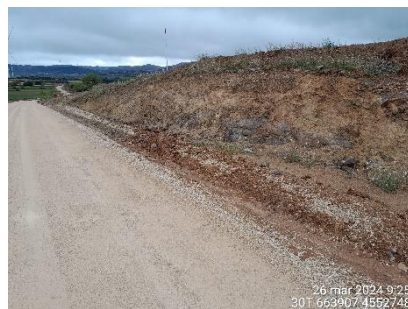
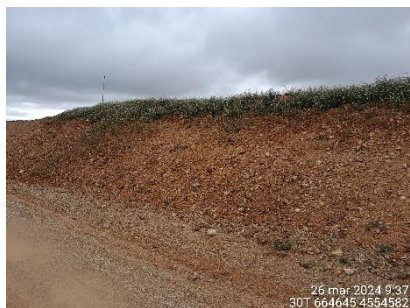
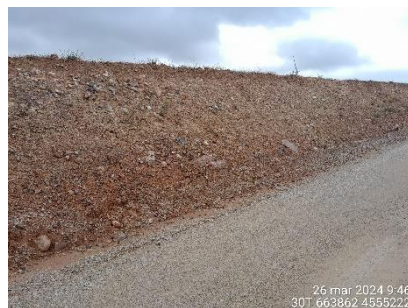
REPORTAJE FOTOGRÁFICO DE ESTA MEDIDA

- agua: 4 l/m²
- gel: 10 gr/m²
- Mezcla de semillas:
 - 5% *Agrostis tenuis* (alt. Castellana)
 - 25% *Dactylis glomerata*
 - 15% *Festuca ovina* (=Hystrix)
 - 2% *Santolina chamaecyparissus std*
 - 1% *Spartium junceum std*
 - 2% *Santolina rosmarinifolia std*
 - 2% *Retama sphaerocarpa std*
 - 25% *Lolium rigidum*
 - 5% *Agropyrum elongatum*
 - 18% *Onobrychis viciifolia*
- Plantaciones:
 - 10 ud. de encina
 - 2 ud. de almendro

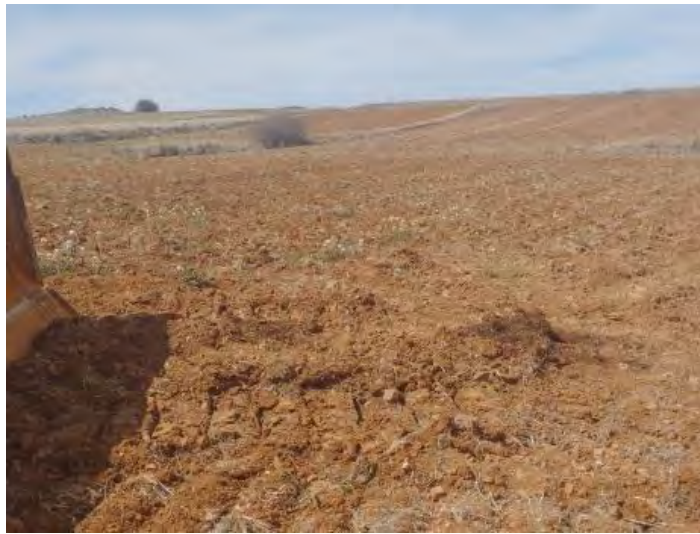
Antigua mancha de aceite

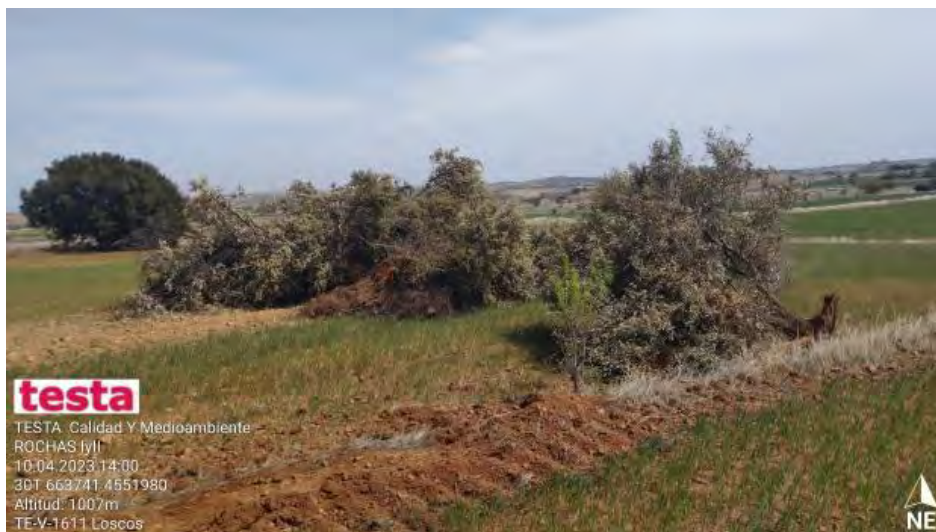
Separación de restos vegetales para su aprovechamiento

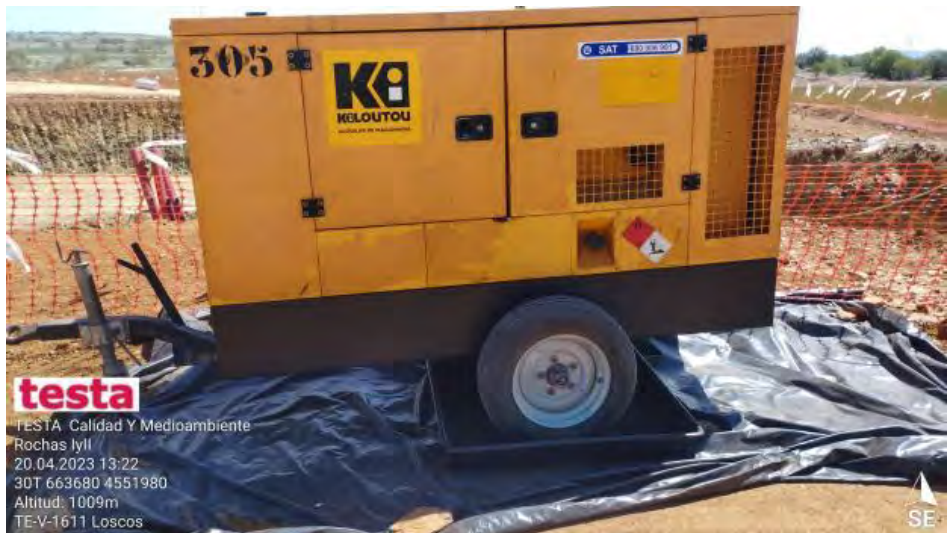
Maquinaria con bandejas

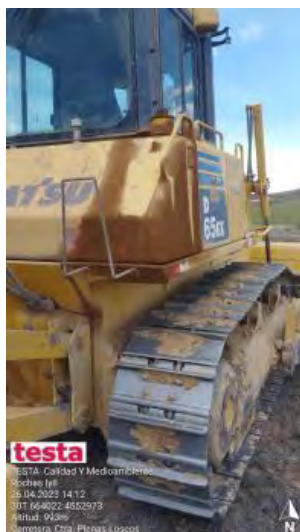
Posible derrame de repostaje

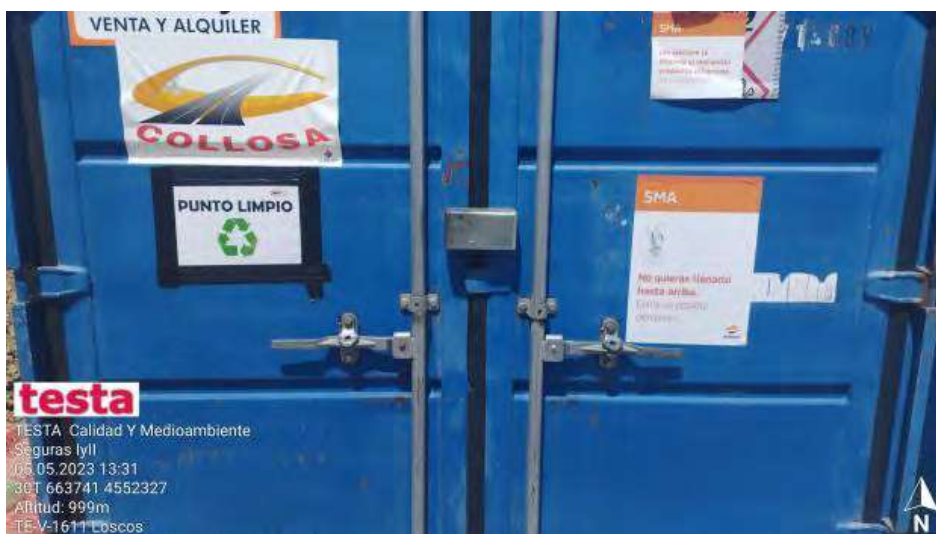
Caseta RP con sistema de cierre con llave.

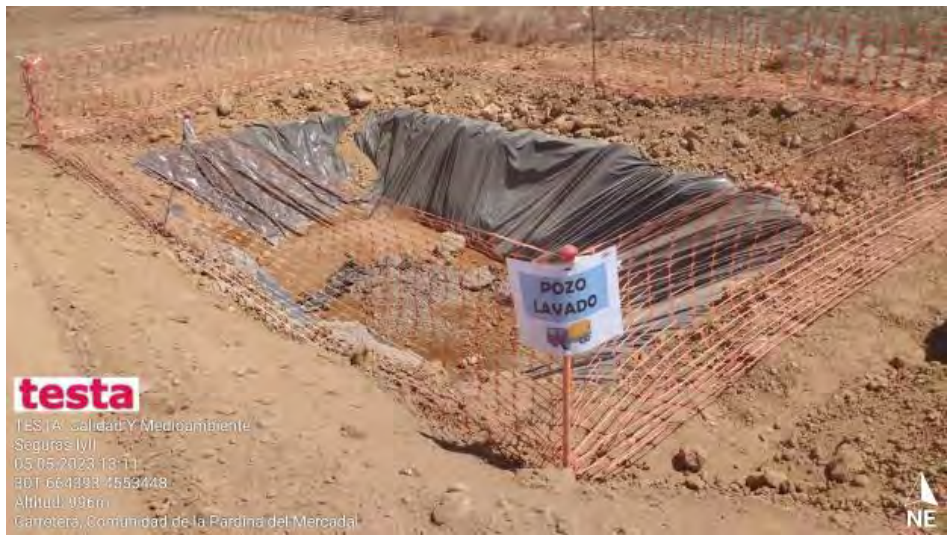
Nuevo pozo de lavado bien acondicionado

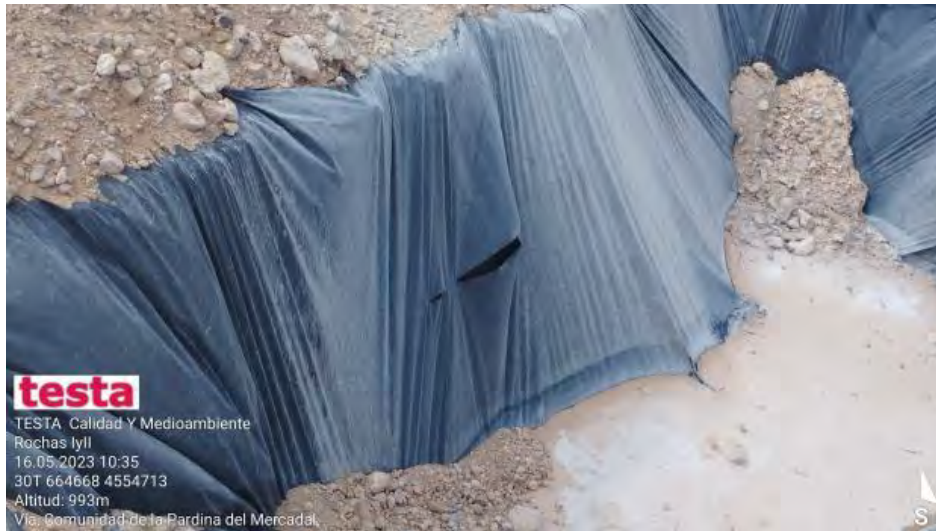
Pozo dañado

Observación: Se reparan antiguas y roturas y se establece un doble aislamiento de plástico a los pozos para asegurar el impermeabilizado y evitar futuras roturas por la solidificación del hormigón.

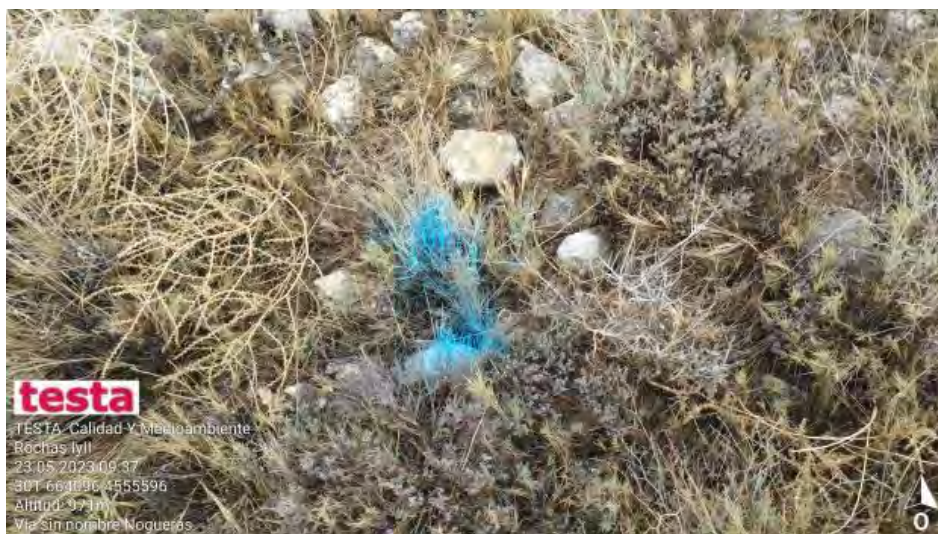
Vegetación pintada

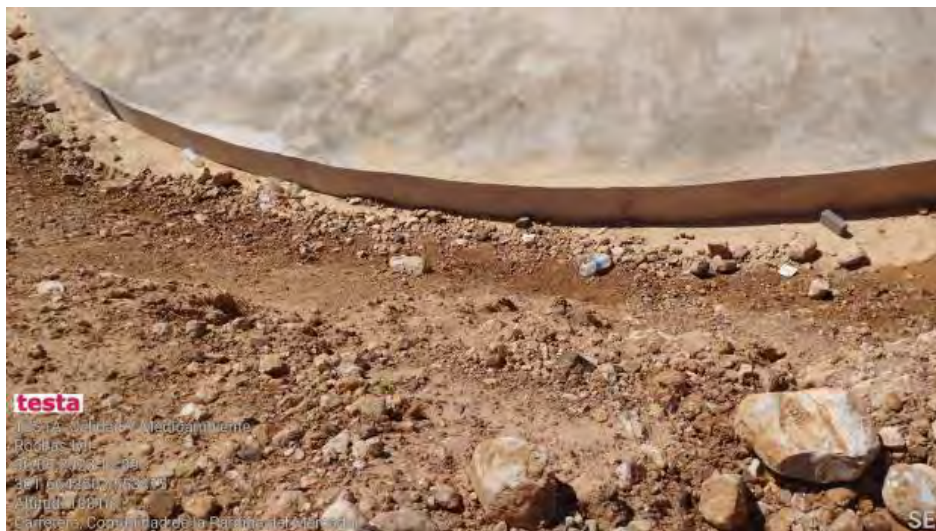
Basura oculta en RH2-4

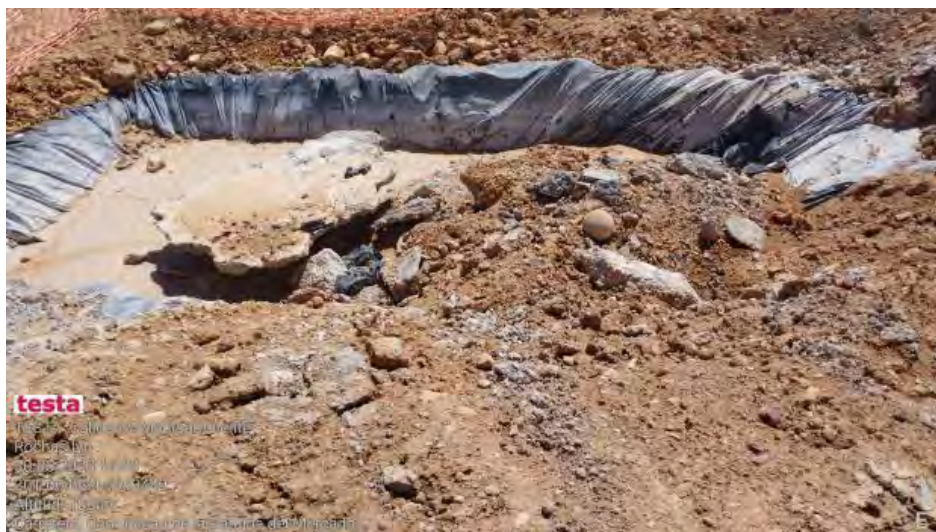
Limpieza y pozo de lavado en mal estado en RH2-4

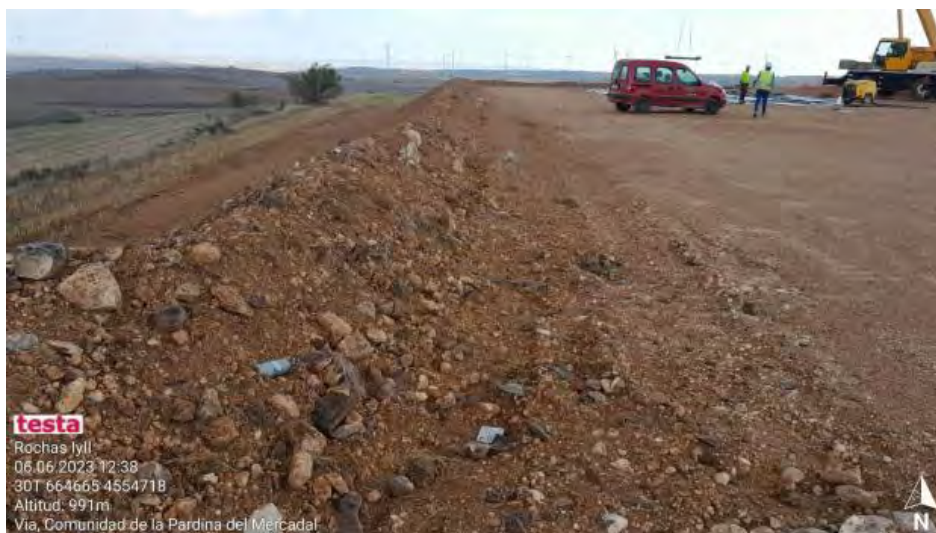
Nueva localización de falta de limpieza y basura en RH2-6

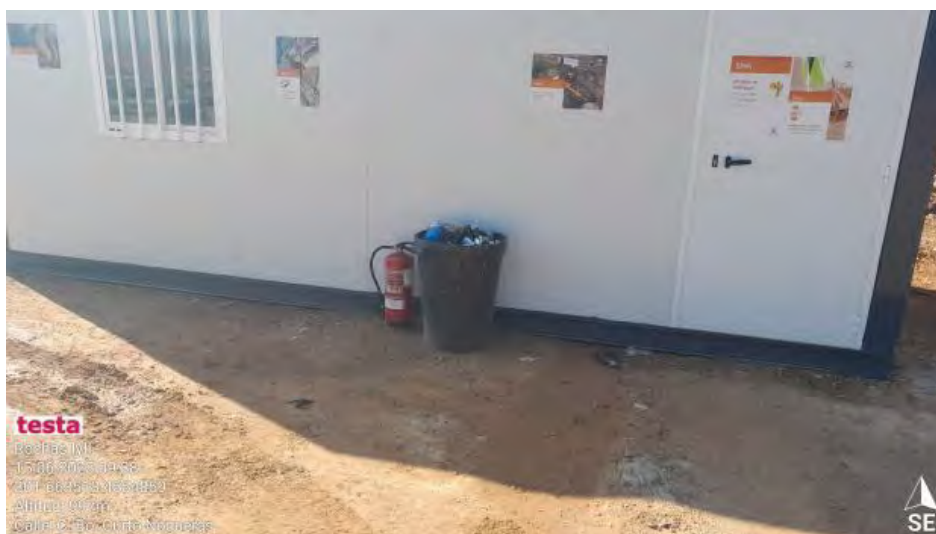
Recipiente de residuos sin vaciar.

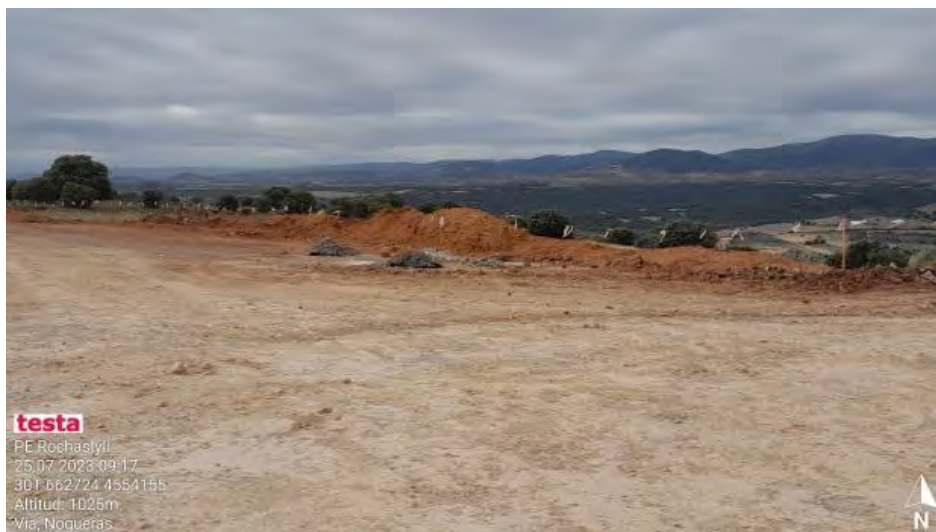
Restos de sobrante para limpiar y gestionar

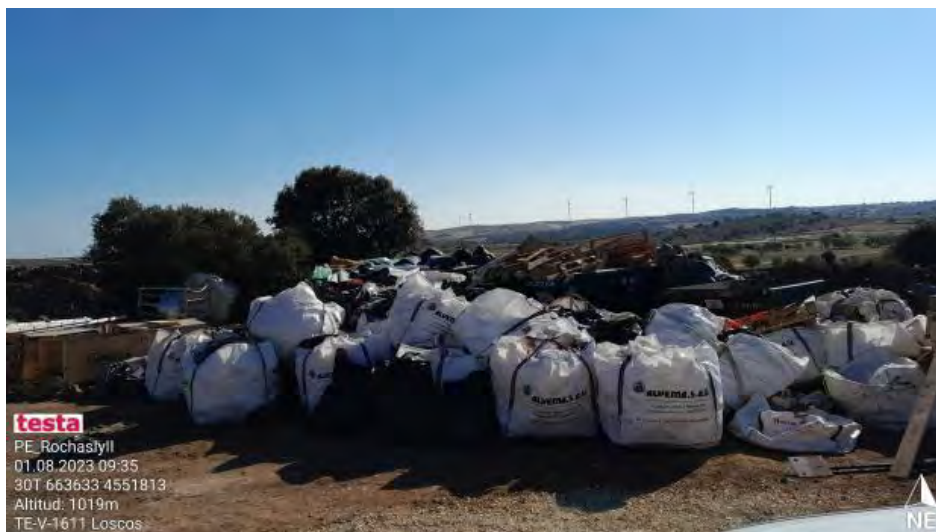
Contenedores para vaciar y gestionar

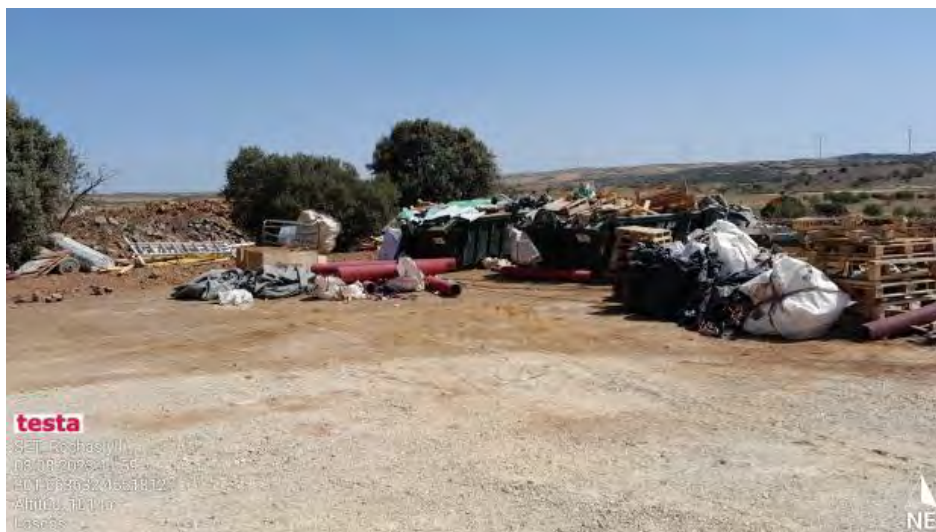
Contenedores RNP sin vaciar y gestionar

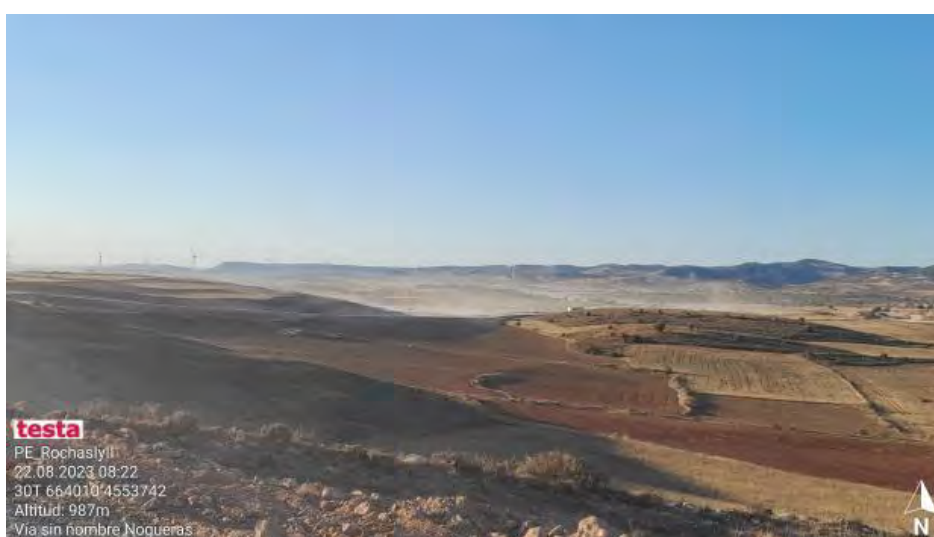
Vista general de la situación. por suspensión de polvo en el ambiente a primera hora.

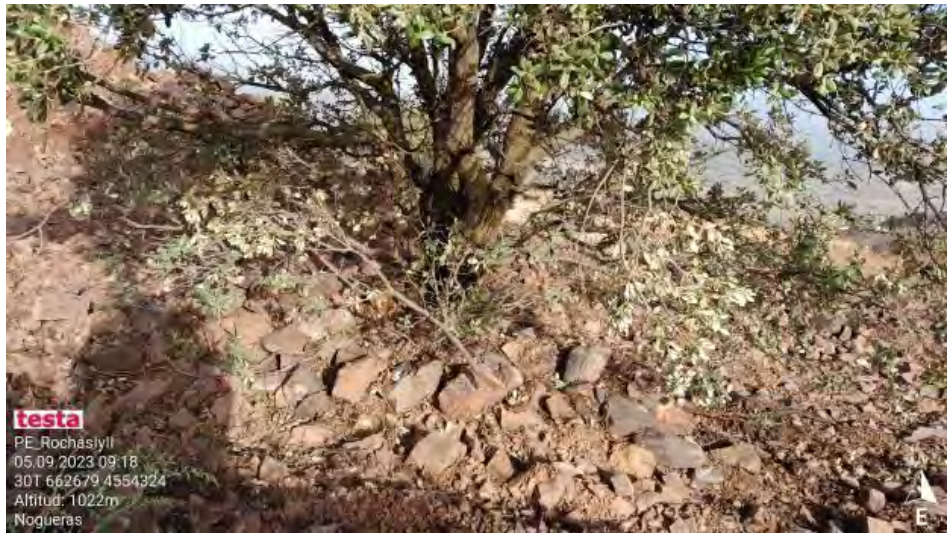
Vegetación a podar , para el paso del vuelo de palas en transporte.

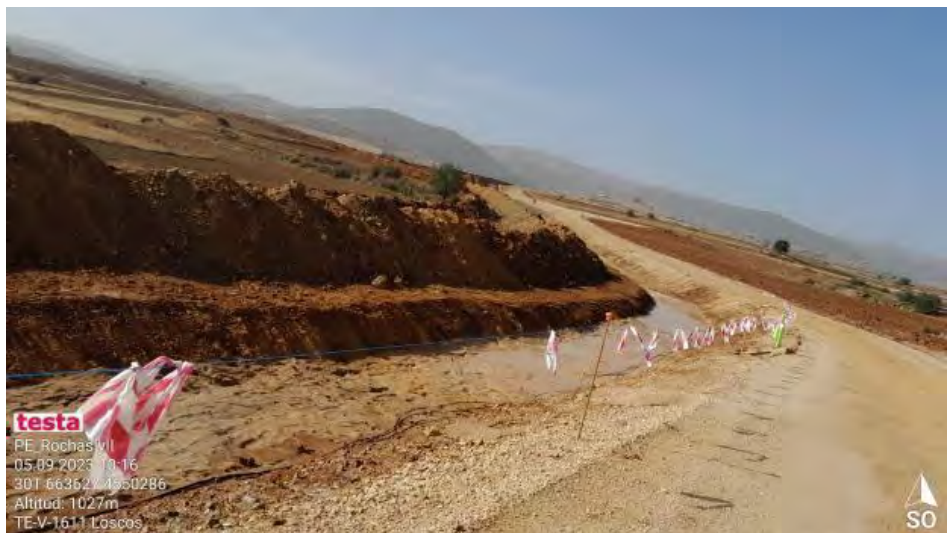
Zanja de evacuación tras las lluvias.

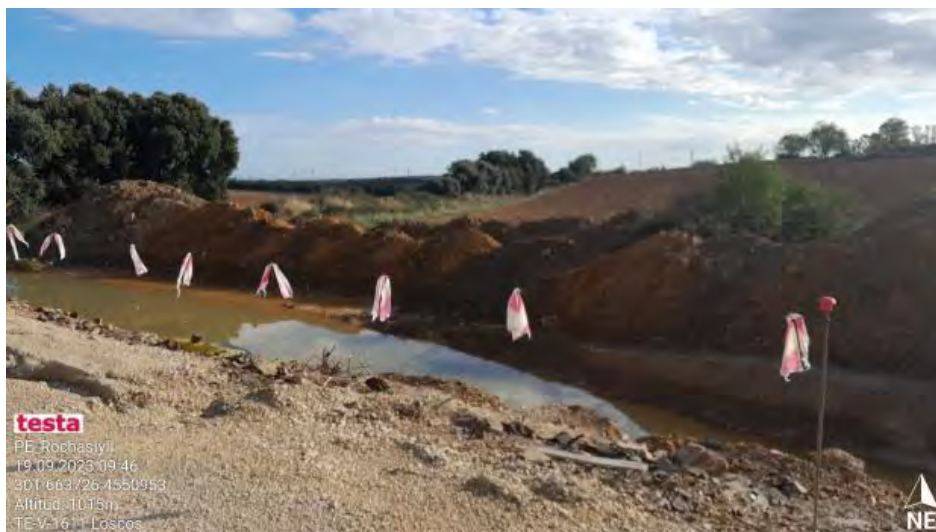
Acumulaciones de agua en la línea de evacuación tras las tormentas.

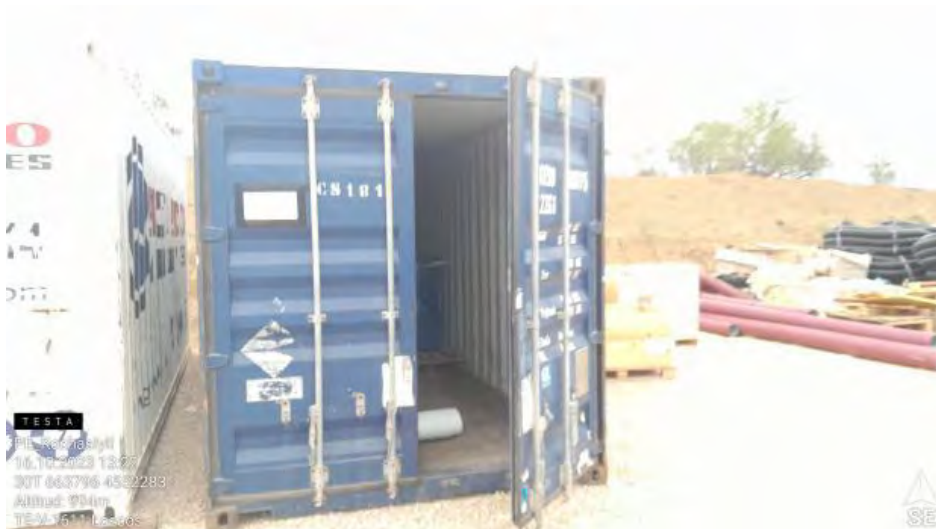
Observación: Seguimos a la espera de evidencias por parte de la contrata de la limpieza y recogida de la fuga producida la semana anterior .
Se observa el contenedor de RP abierto y sin cierre de seguridad en el punto limpio.Se indica a la contrata que se solucione.

Contenedor RP abierto

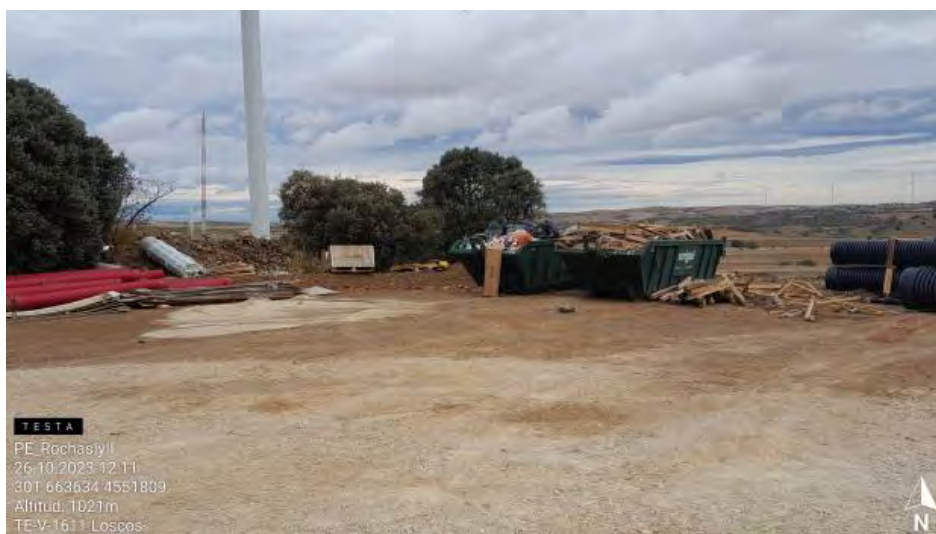
Punto limpio con excesos

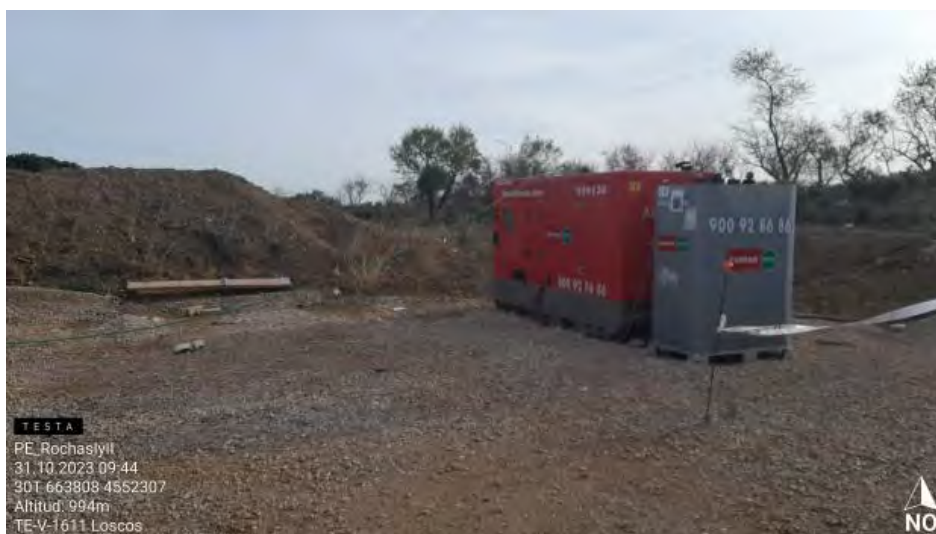
Generador sin protección de suelo

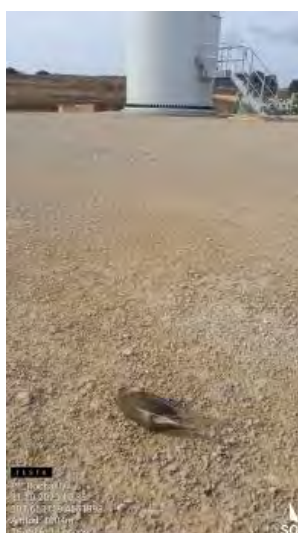
Siniestro de curruca capirotada en RH2-1.

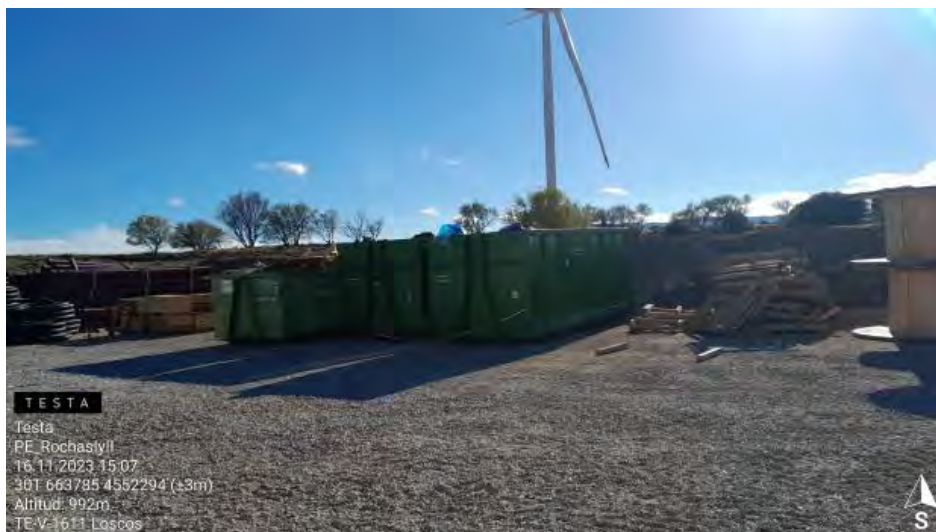
Contenedores RNP sin gestionar.

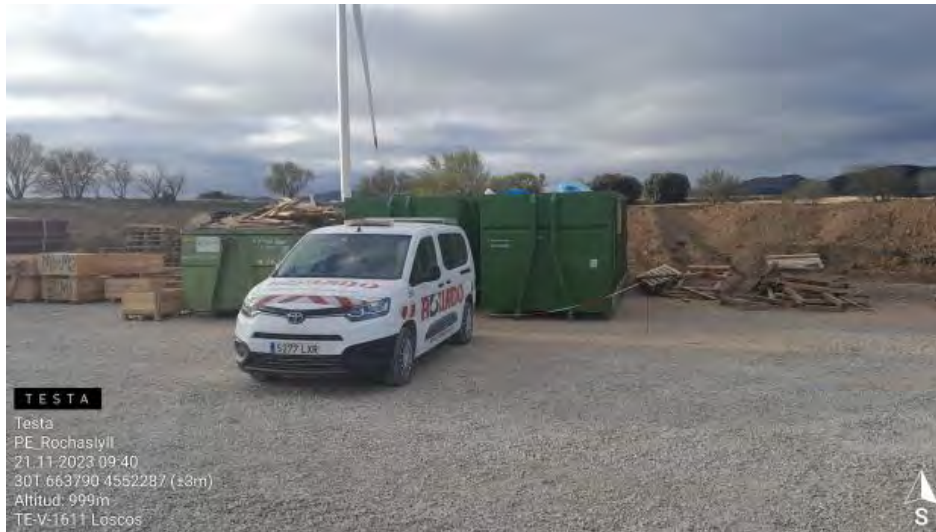
Contenedores RNP sin gestionar en punto limpio.

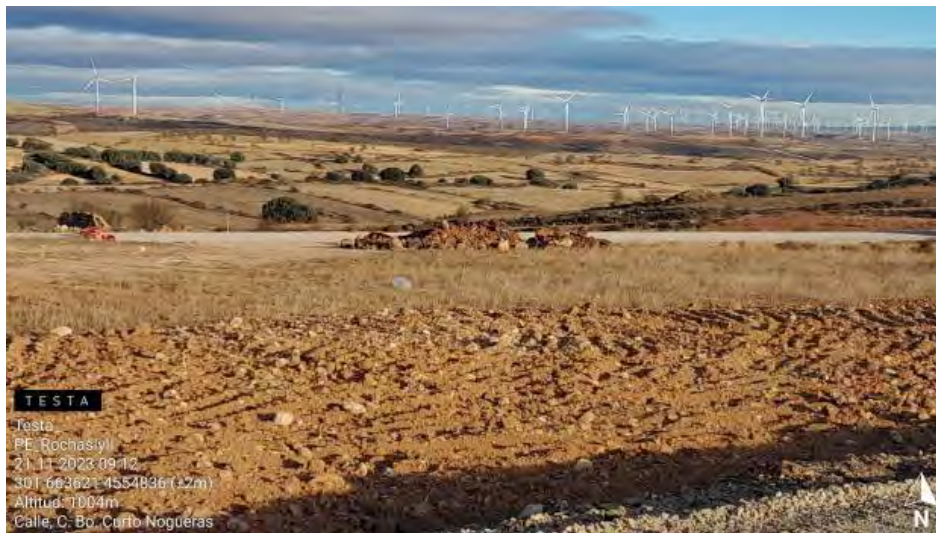
Residuos y materiales esparcidos debido a las fuertes rachas de viento en RH2-5 .

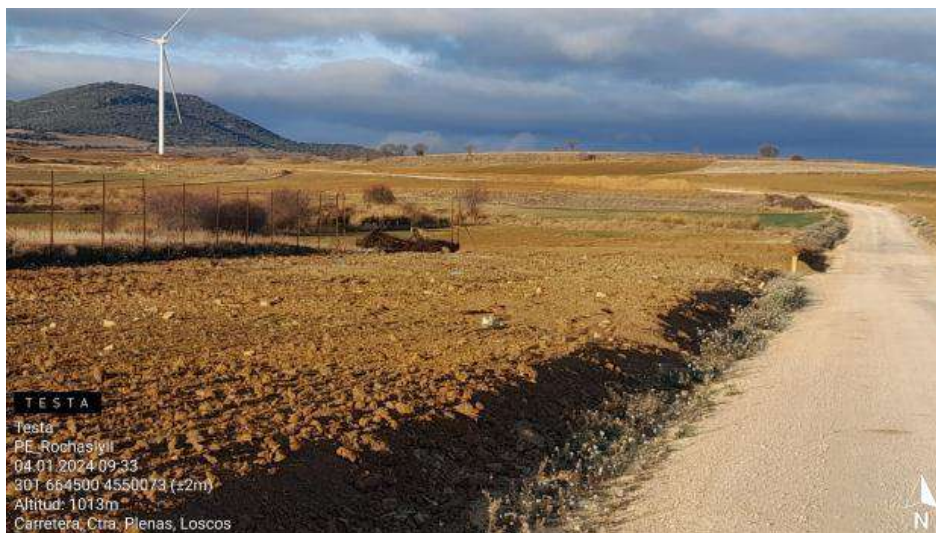
Residuos esparcidos en alrededores de circunvalación
